# RAPPORT DE LABELLISATION TREES-EVERYWHERE SITE DE REIMS JUILLET 2022

| <b>Site concerné</b> | <p><b>Site de l'Afpa de Reims (Département du Grand Est)</b><br/><b>Chantier réalisé du 28 mars au 1<sup>er</sup> avril 2022</b><br/>▢ <u>Adresse</u> : Afpa - rue du général Micheler<br/>▢ <u>Coordonnées GPS</u> : /</p> |

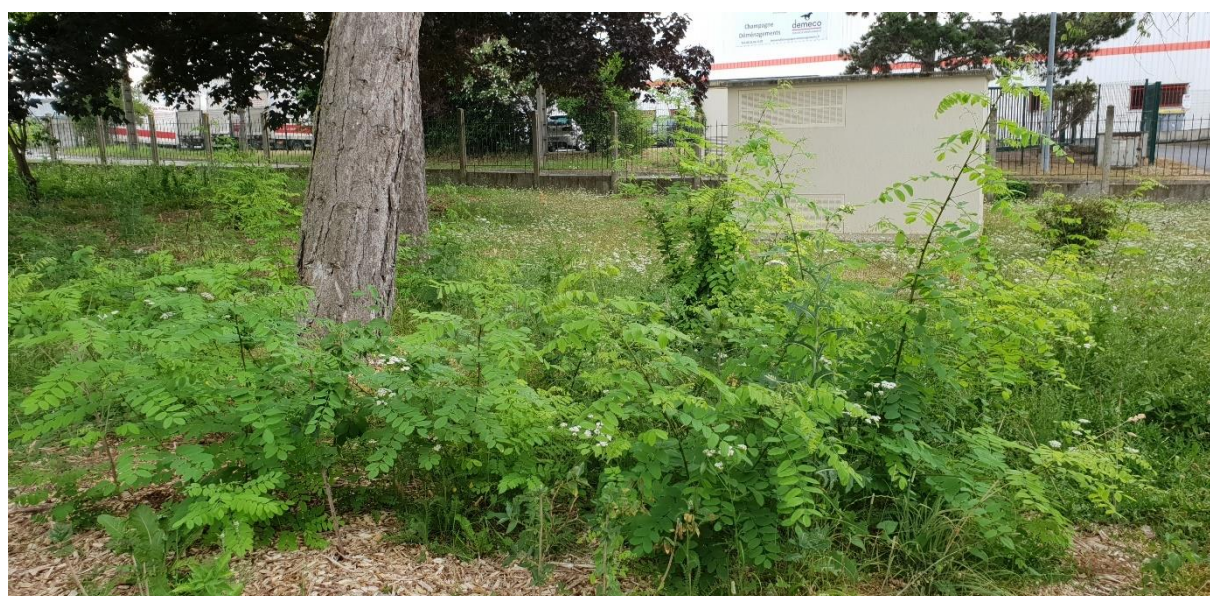
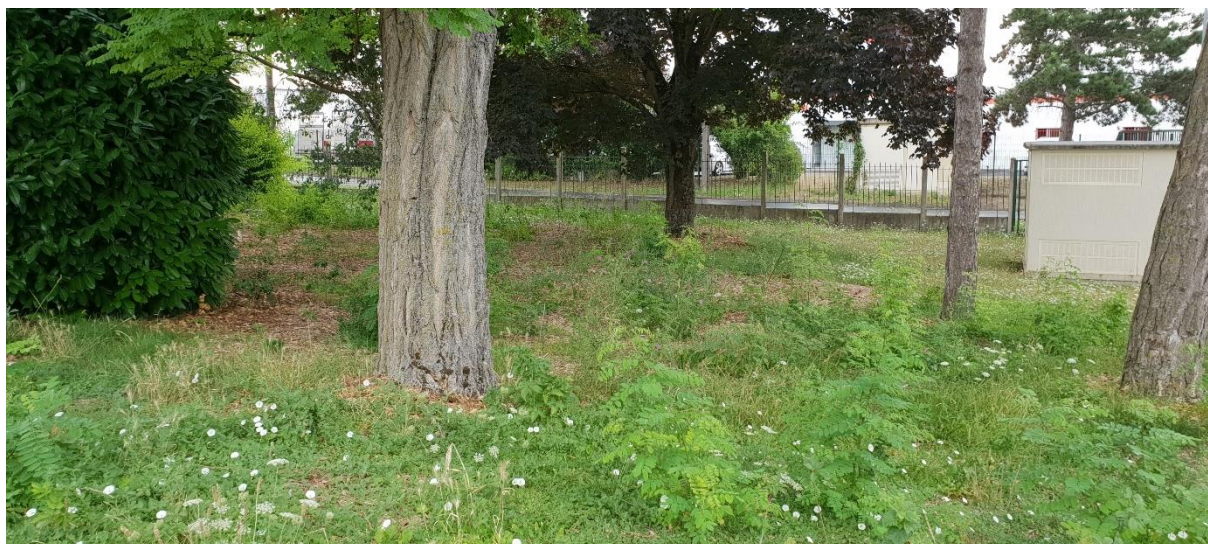
De nombreuses pousses spontanées d'acacias de tailles diverses prolifèrent par endroits. Leur taille dépasse bien souvent celles des végétaux plantés.

*Photos prises le 20 juillet : jeunes pousses de robiniers*

Primo les acacias, il importe de veiller à ce que leur croissance, leur densité et leur vigueur ne portent pas préjudice aux jeunes plants. Ceux-ci pourraient se retrouver inhibés dans leur croissance, concurrencés par les acacias dans leurs besoins en eau et en nutriments. Quand on observe la vigueur des acacias à côté de la difficulté de croissance de certains végétaux plantés, la question est ouverte.

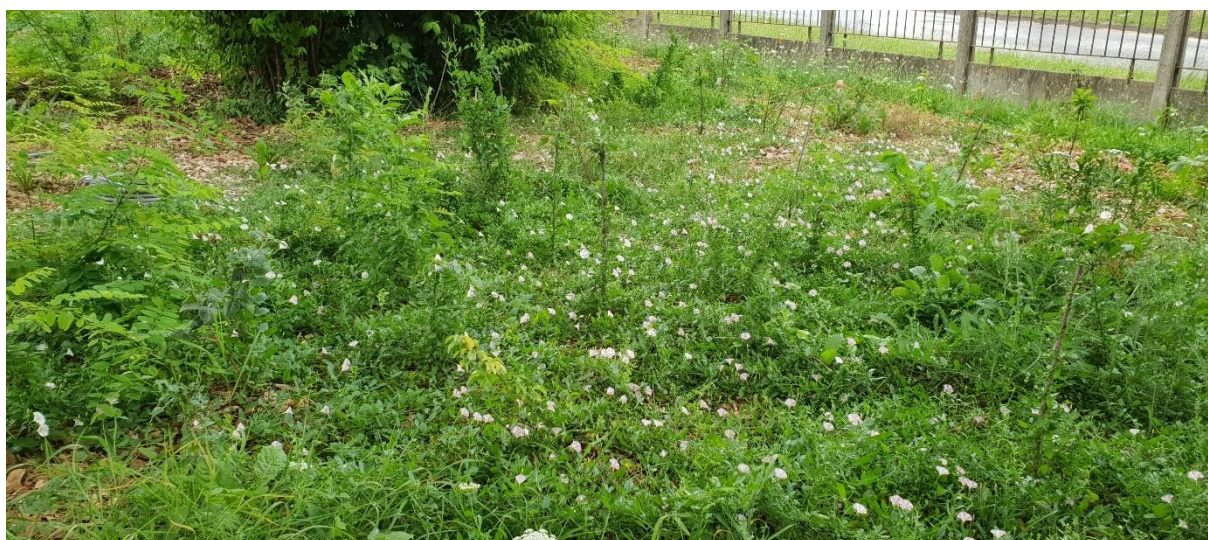
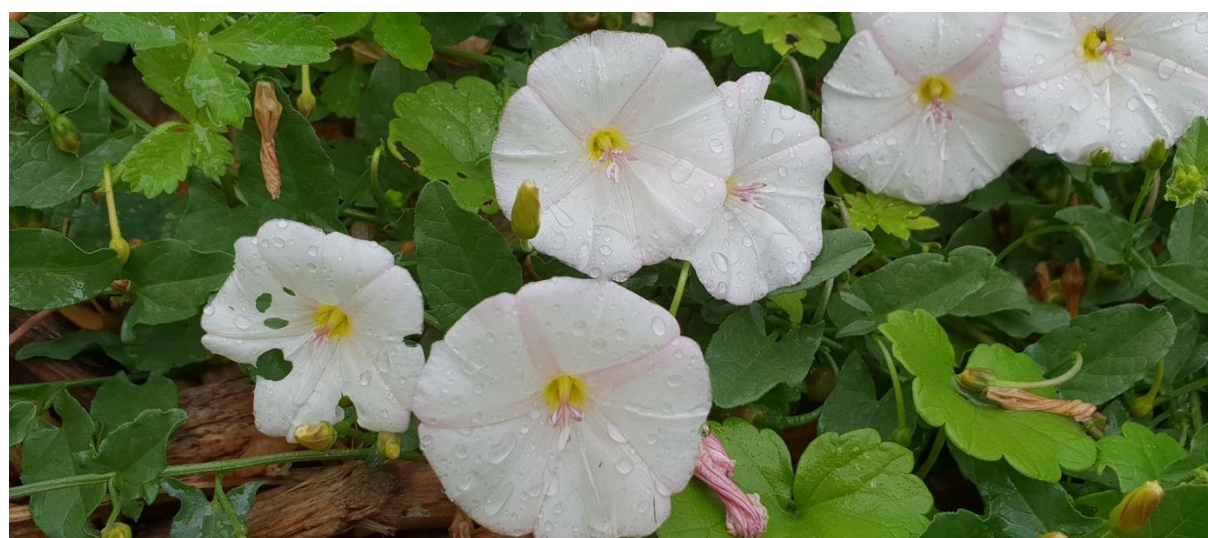
*Photos prises le 20 juillet : les liserons à l'assaut des jeunes plants*

*Ce liseron qui ne manque pas d'une esthétique certaine*

Quant au liseron, il apparaît nécessaire de contrôler son développement tant que les jeunes plants sont susceptibles d'être endommagés par cette petite « envahissante ». En l'état actuel un arrachage manuel est encore envisageable.

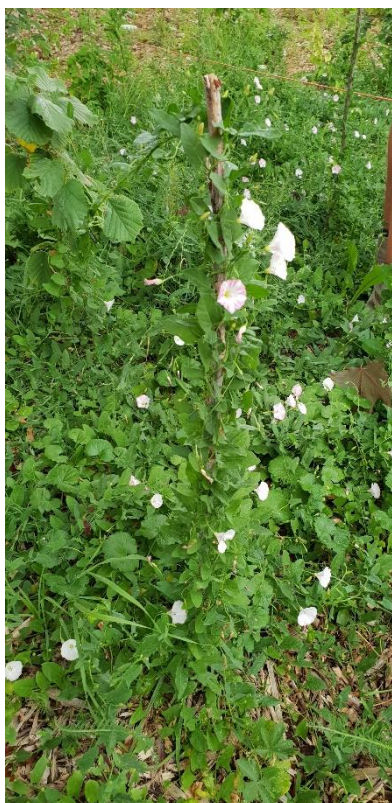
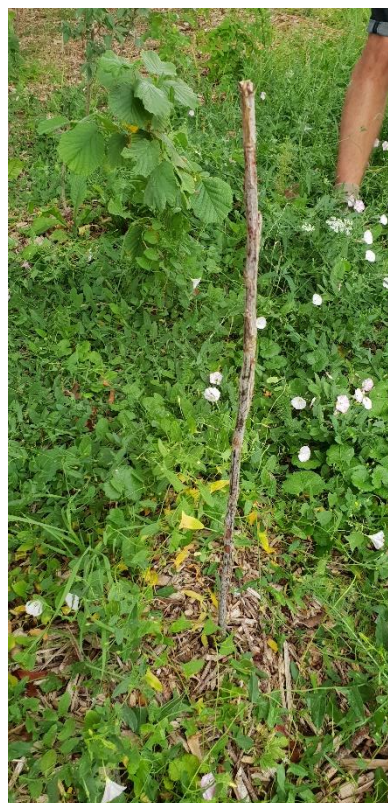
*Photos prises le 20 juillet : plant colonisé par un liseron (avant – après suppression du liseron)*

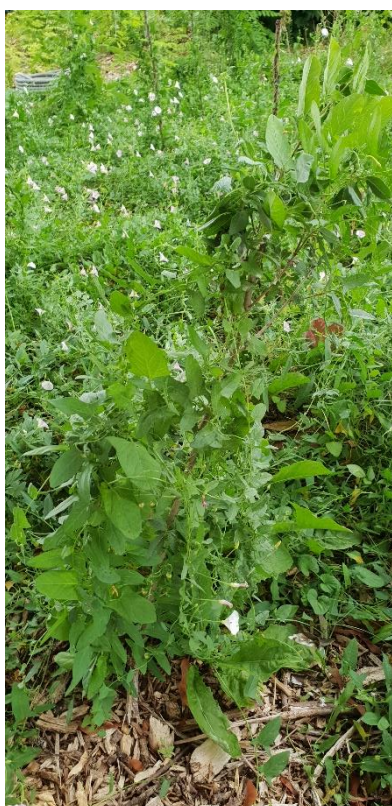
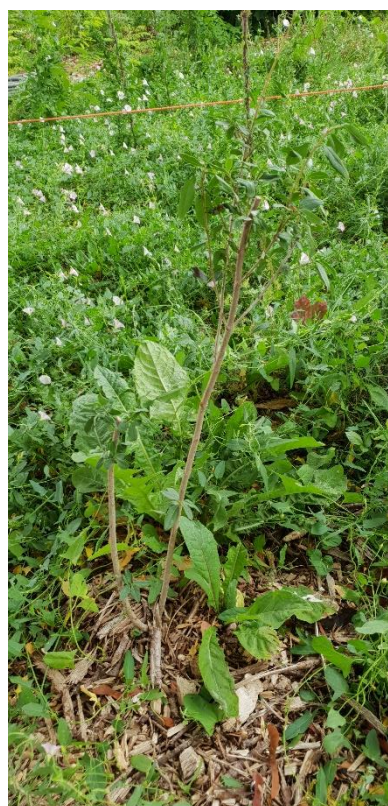
*Photos prises le 20 juillet : plant colonisé par un liseron (avant – après suppression du liseron)*

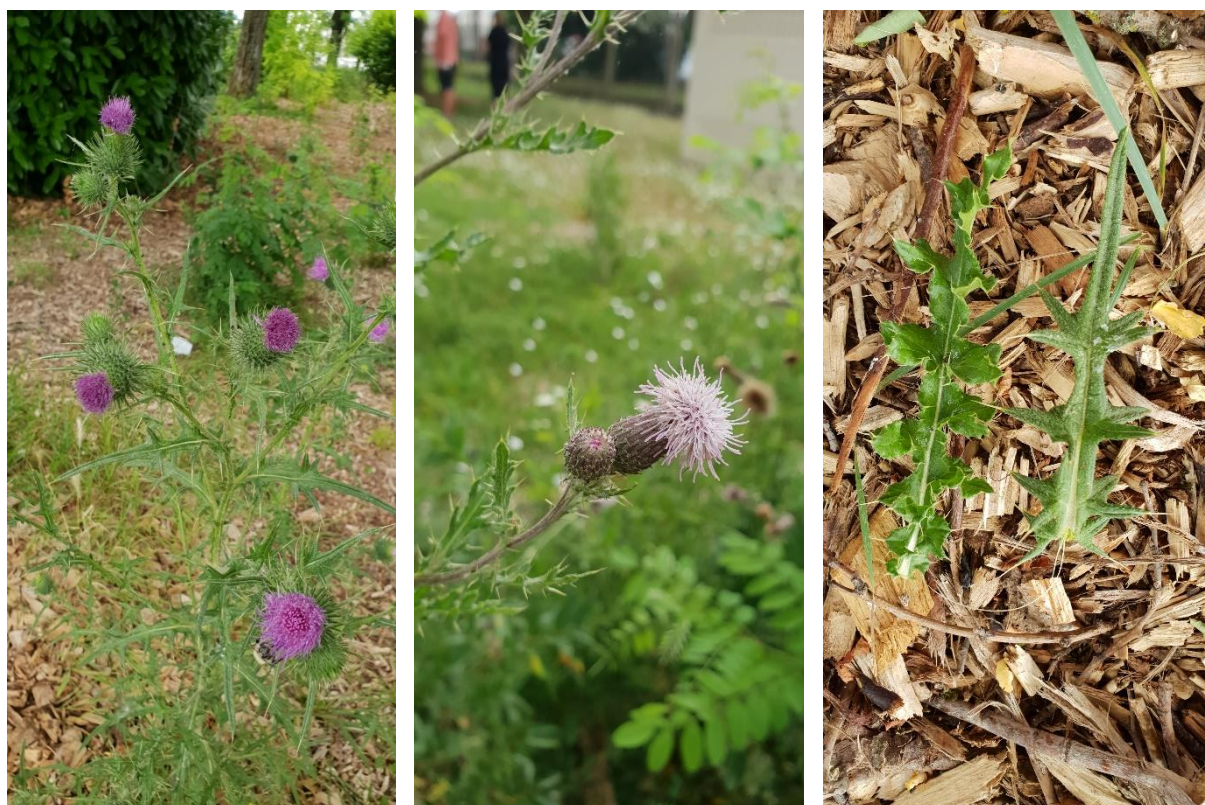
La visite a révélé une quantité inhabituelle de fleurs spontanées, fleurs de prairie et fleurs rudérales. Quelques spécimens de chardons des champs sont également présents sur le terrain, ainsi que des cirses communs bien piquants. Il est à noter la présence de quelques spots de 2-4 m<sup>2</sup> de liserons qui partent énergiquement à l'assaut des jeunes plants.

*Photos prises le 20 juillet : cirse commun et chardon des champs*

Concernant les chardons, il importe de veiller à éviter leur prolifération, tout particulièrement pour le chardon des champs. Un écimage avec ramassage de la partie coupée est réalisable vu le nombre limité de spécimens.

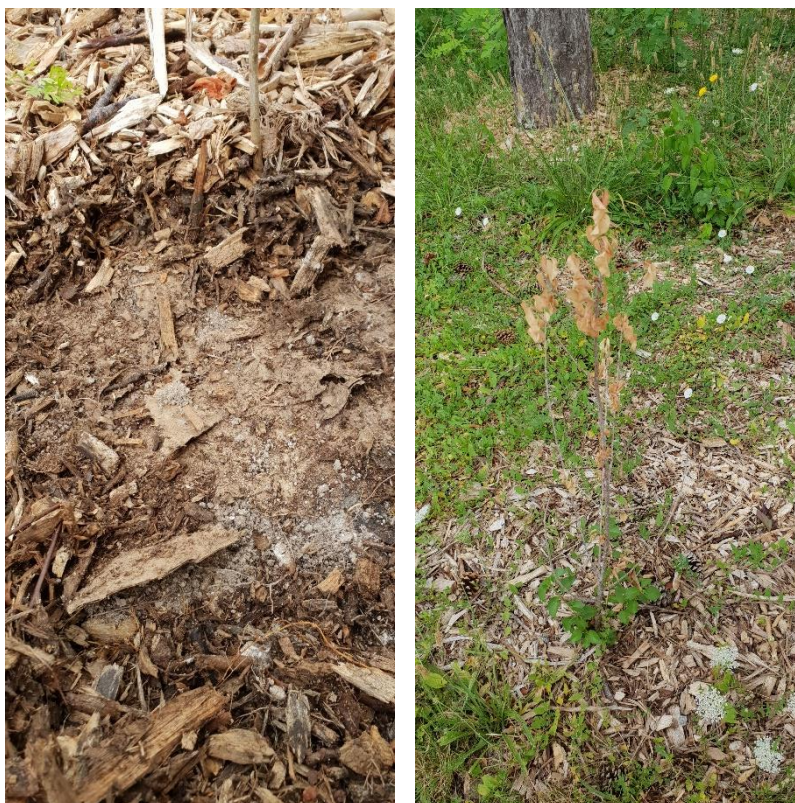
Le sol s'est avéré très sec, visiblement il n'y a pas eu suffisamment d'arrosage, malgré un système d'arrosage au tuyau en place.

*L'état de sécheresse*

Enfin l'arrosage étant indiscutablement insuffisant, il importe de prévoir avec les responsables de l'AFPA un protocole qui permette de remédier au problème.
